**ЭХ ХҮҮХДИЙН ЭРҮҮЛ МЭНДИЙН ҮНДЭСНИЙ ТӨВ  
МОНГОЛ УЛСЫН ЕРӨНХИЙ САЙДЫН 10 ДУГААР АЛБАН ДААЛГАВРЫН  
ХҮРЭЭНД ЗОХИОН БАЙГУУЛСАН АРГА ХЭМЖЭЭНИЙ ТАЛААР**

2026.06.29

**ТӨВИЙН ОРЧНЫ АЮУЛГҮЙ БАЙДЛЫГ ХАНГАХ, АЮУЛ ОСЛООС СЭРГИЙЛЭХ ҮЗЛЭГ  
ЗОХИОН БАЙГУУЛАХ ТӨЛӨВЛӨГӨӨНИЙ ДАГУУ ХИЙГДСЭН АЖЛЫН ТАЙЛАН**

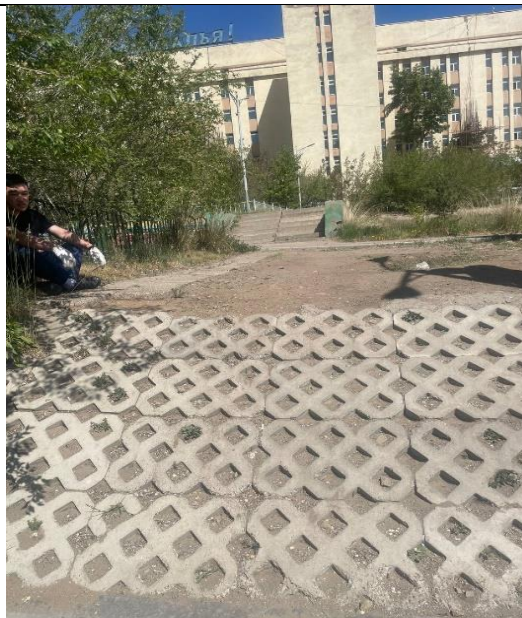
- Шатны гишгүүр жигд өндөртэй, ирмэг нь эмтэрхий бус, шат нь бариултай боловч эхлэл, төгсгөлийг өнгөөр ялгаж тэмдэглэл байхгүй.
- ЭХЭМҮТ-ийн хуучин онгоцны буудлаас Захиргаа явах замын налуу хэсэгт шат байхгүй байсан. Ард иргэд налуу шороогоор өгсөж, бууж унах эрсдэлд үргэлж орж байдаг.

| 1.3 | <p><b>Унах бэртэх эрсдэлийг үнэлэх, түүнээс урьдчилан сэргийлэх арга MNS 6211:2019 стандартын 5.2.2.</b></p> <p>Шатны гишгүүр жигд өндөртэй, ирмэг нь эмтэрхий бус, шат нь бариултай, эхлэл, төгсгөлийг өнгөөр ялгаж тэмдэглэсэн байх</p> | <p>1.ЭХЭМҮТ-ийн хуучин онгоцны буудлаас Захиргаа явах замын налуу хэсэгт шат байхгүй байсан. Ард иргэд налуу шороогоор өгсөж, бууж унах эрсдэлд үргэлж орж байдаг.</p> <p>Өмнө нь:</p> | <p>1.Хөдөлгөөний их урсгалтай энэ хэсэгт унах эрсдэлд оруулахгүйн тулд 7 гишгүүртэй шат угсарч суурилуулсан.</p> <p>Дараа нь:</p> | 100% |

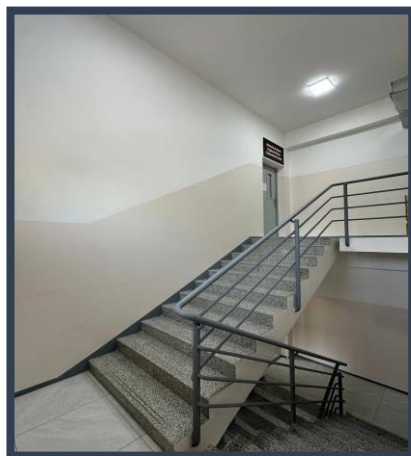
- Гадна орчины буюу баруун болон зүүн талын шатны хэсгийн эрсдэл бүхий хэсгүүдэд халтирч унахаас сэргийлсэн зориулалтын халтиргааны наалт наах.
- Шат бүрийн хажуу хананд анхааруулах тэмдэг, тэмдэглэгээ байршуулах

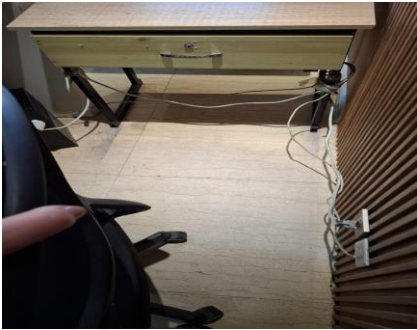
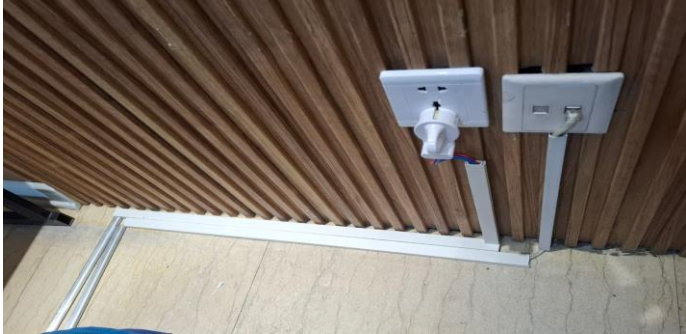
| 1.5 | <p>Цахилгааны болон усан хангамж, хийн шугам сүлжээнд үзлэг хийж, аюулгүй байдлыг хангах</p> | <ul style="list-style-type: none"> <li>• Техникийн өрөөний цахилгааны нөөц үүсгүүрийн хадгалагч хэсэг дохиолол дуугарч байсан.</li> <li>• Тасгуудын цахилгаан болон сүлжээний утас эмх цэгцгүй, хөлд тээглэх, тогонд цохиулах эрсдэлтэй</li> </ul> <p>Өмнө нь:</p> | <p>✓ Цахилгааны инженер болон няравт танилцуулж засвар үйлчилгээг хийлгэсэн.</p> <p>✓ Тасаг хариуцсан няравууд цахилгаанчинтай хамтарч эмх цэгцтэй болгосон.</p> <p>Дараа нь:</p> | 100% |

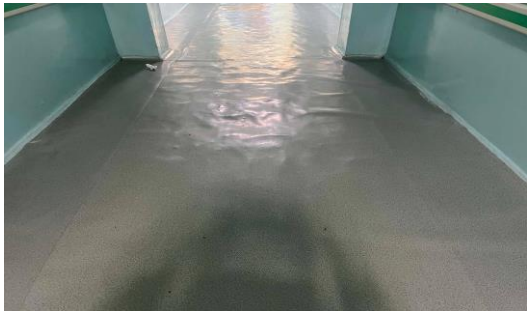
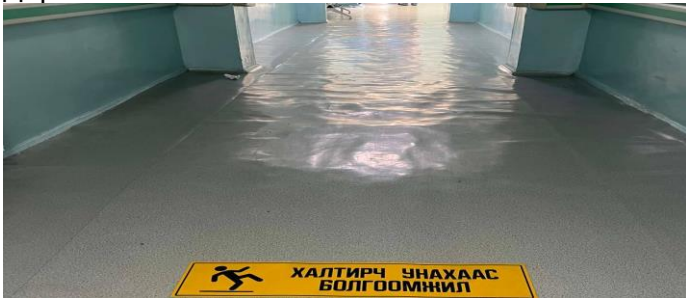
| 1.6 | <p><b>Унах бэртэх эрсдэлийг үнэлэх, түүнээс урьдчилан сэргийлэх арга MNS 6211:2019 стандартын 6.2, 6.3</b></p> <p>Орц, гарцын чиглэлийг тодорхой, гэрэлт хаягжуулалттай болгох</p> | <p>Хүүхдийн эмнэлгийн Мэдээгүйжүүлэг хагалгааны нэгдсэн тасаг нь засвартай байгаа тул Хүүхдийн зөвлөх поликлиникийн 1,2-р давхарт байрлаж байгаа тул орц гарцын тэмдэглэгээ байхгүй.</p> <p>Өмнө нь:</p> | <p>Хүүхдийн эмнэлгийн Мэдээгүйжүүлэг хагалгааны нэгдсэн тасаг нь засвартай байгаа тул Хүүхдийн зөвлөх поликлиникийн 1,2-р давхарт байрлаж байгаа тул орц гарцын тэмдэглэгээ хийсэн.</p> <p>Дараа нь:</p> | 100% |

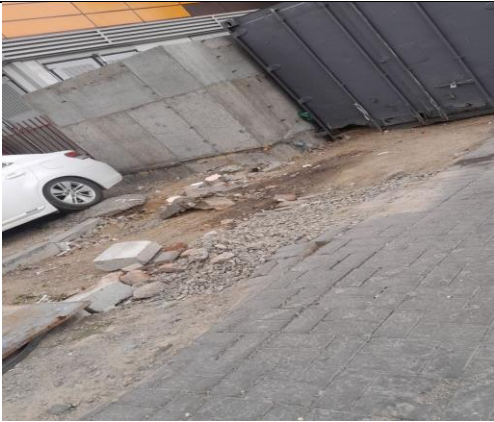
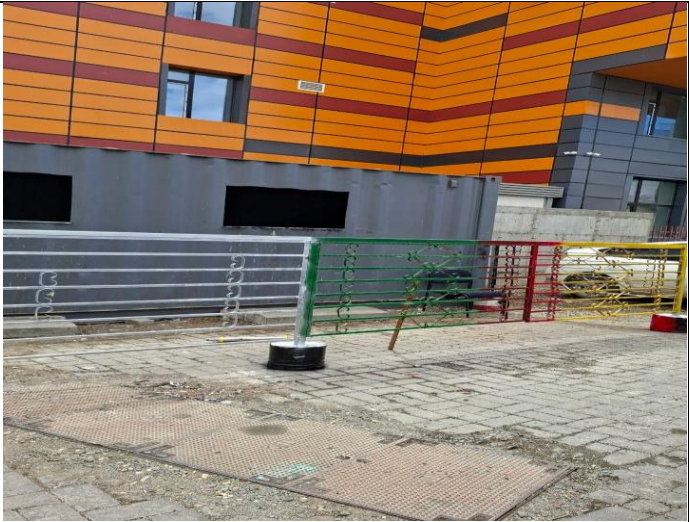
| | | <p><b>Үргүйдэл нөхөн үржихүйн тасаг</b></p> <ul style="list-style-type: none"> <li>• Үргүйдэл нөхөн үржихүйн тасгийн гадна талбайн В1 давхарт орох хаалга шатны анхааруулах тэмдэглэгээ байхгүй байсан.</li> </ul> | <p><b>Үргүйдэл нөхөн үржихүйн тасаг:</b></p> <ul style="list-style-type: none"> <li>✓ В1 давхарт орох хаалга шатны хэсэгт үйлчлүүлэгчид орохоос сэргийлэн анхааруулах тэмдэглэгээ байршуулж сэрэмжлүүлэв.</li> </ul> | |

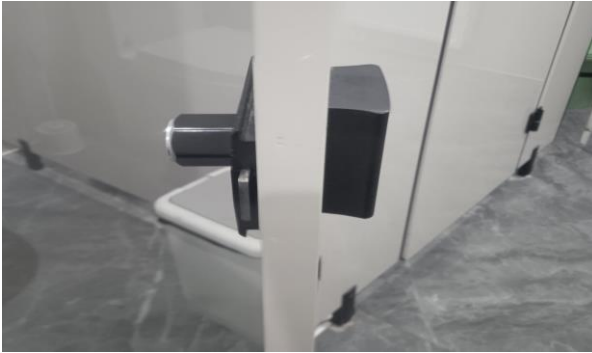
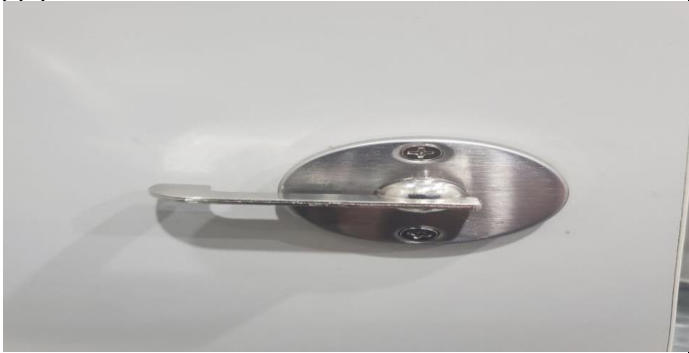
| 2.5 | Унах бэртэх эрсдэлийг үнэлэх, түүнээс урьдчилан сэргийлэх арга MNS 6211:2019 стандартын 5.2.9. бүдэрч, тээглэж унах, эрсдэлийг бууруулах | <p>Нойлын өрөөнүүдийн хаалганы цоож нь гацдаг болон цоожлогдохгүй байгааг засаж янзлуулах</p> <p>Өмнө нь:</p> | <p>Бие муутай хүүхэд болон том хүн ороод гацдаг цоожнуудыг бүгдийг сольж янзалсан .</p> <p>Дараа нь:</p> | 100% |
