**ЭХ ХҮҮХДИЙН ЭРҮҮЛ МЭНДИЙН ҮНДЭСНИЙ ТӨВ  
МОНГОЛ УЛСЫН ЕРӨНХИЙ САЙДЫН 10 ДУГААР АЛБАН ДААЛГАВРЫН  
ХҮРЭЭНД ЗОХИОН БАЙГУУЛСАН АРГА ХЭМЖЭЭНИЙ ТАЛААР**

2026.06.29

**ТӨВИЙН ОРЧНЫ АЮУЛГҮЙ БАЙДЛЫГ ХАНГАХ, АЮУЛ ОСЛООС СЭРГИЙЛЭХ ҮЗЛЭГ  
ЗОХИОН БАЙГУУЛАХ ТӨЛӨВЛӨГӨӨНИЙ ДАГУУ ХИЙГДСЭН АЖЛЫН ТАЙЛАН**

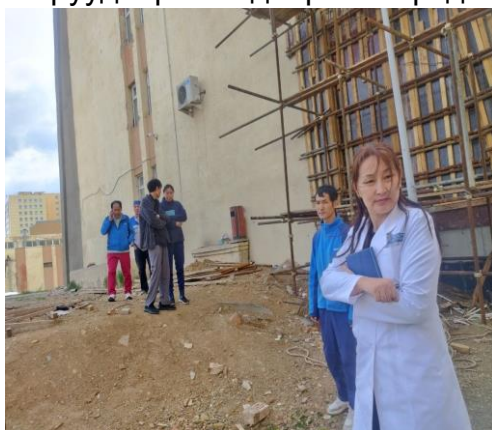
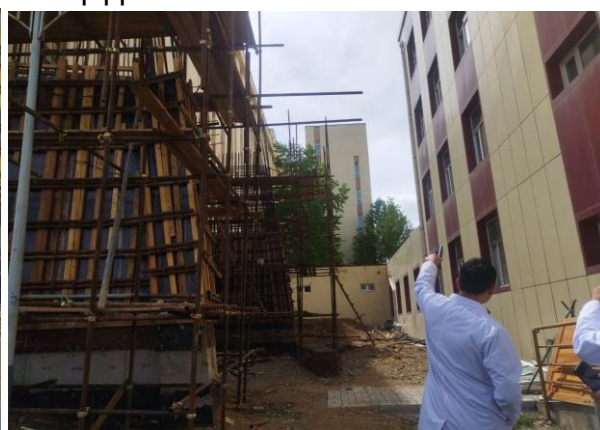
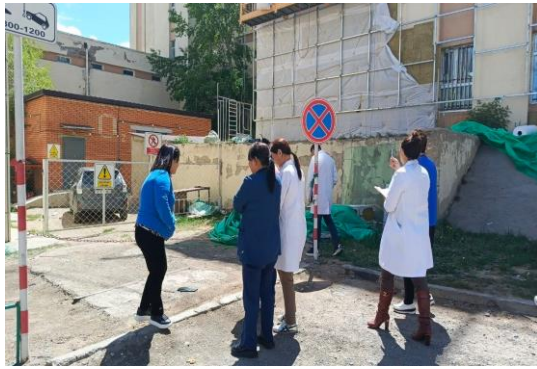
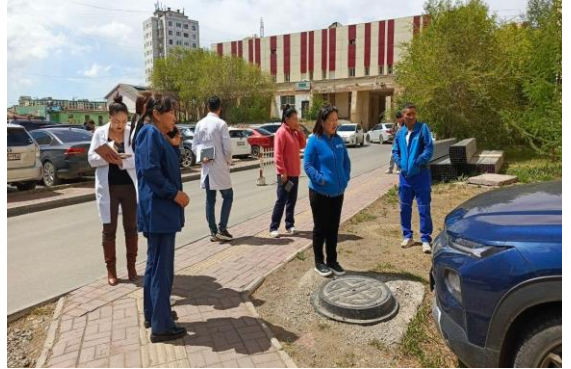
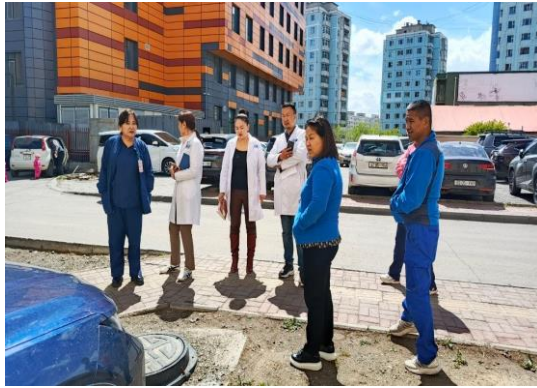
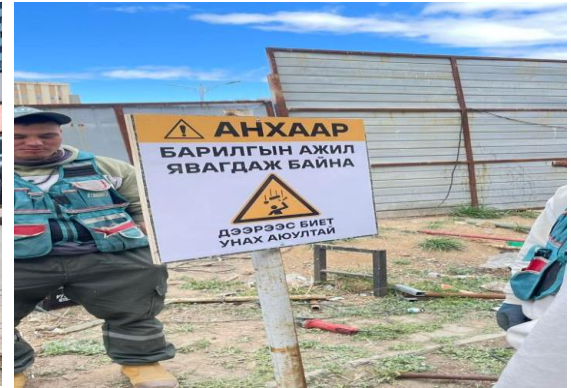
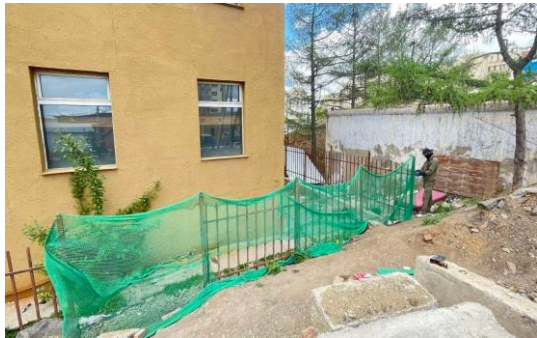
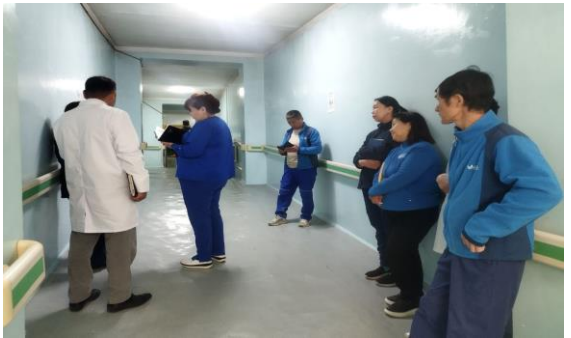
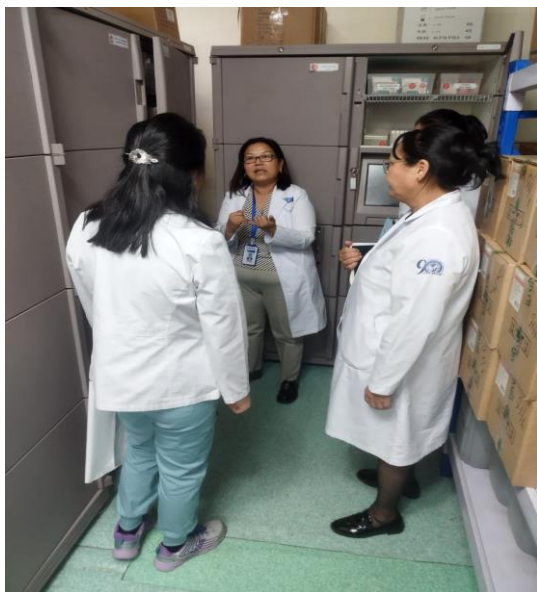
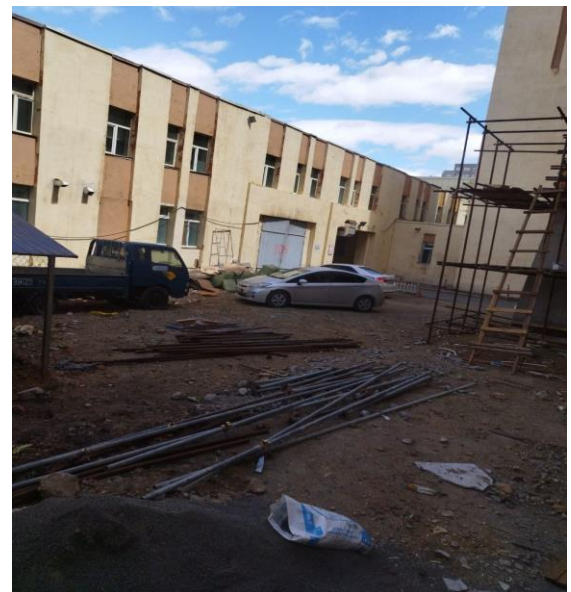
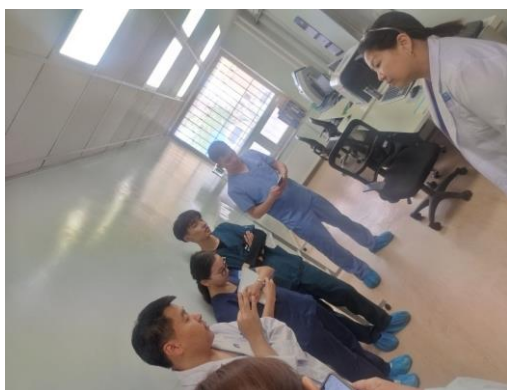
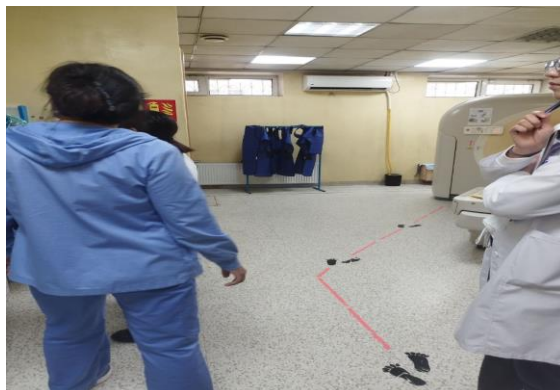
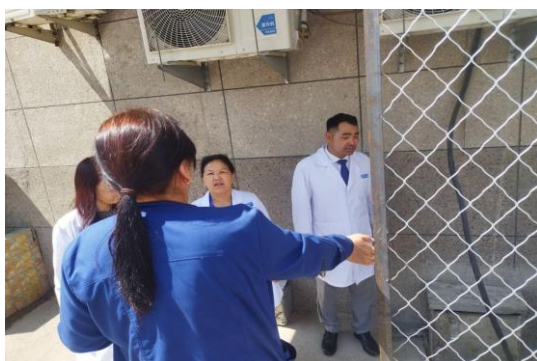
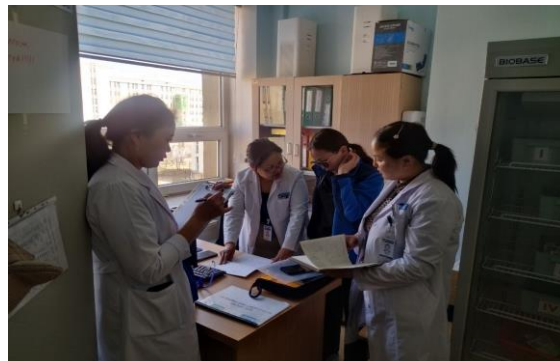
- 2.1. ЭХЭМҮТ-ийн Дэмжих үйлчилгээний ажилчдын баярыг тохиолдуулан **2026 оны 05 дугаар сарын 22-ны өдрөөс 06 дугаар сарын 22-ны өдрийн хүртэл 1 сарын хугацаатай “Эрсдлийг илрүүлж – Аюулгүй байдлыг хангая” аяныг** нийт тасаг нэгжийн дунд зарлав.
- 2.2. **2026 оны 05 дугаар сарын 30-ны өдөр** Захирал Ж.Отгонбаатар, Үйл ажиллагаа төлөвлөлт эрхэлсэн дэд захирал Э.Бямбасүрэн, Хүүхдийн эмнэлзүй эрхэлсэн дэд захирал Л.Ганбаяр, Эрсдэлийн менежер С.Дуламжав, Чанарын албаны дарга А.Оюунчимэг, Хяналт-шинжилгээ, үнэлгээ, дотоод аудитын ажилтан Э.Өлзийжаргал, Хангамж үйлчилгээ, инженер техник хоол үйлдвэрлэлийн албаны дарга Э.Лхагвасүрэн, ХАБЭА мэргэжилтэн Д.Луумаа, Ерөнхий инженер С.Эрдэнэчимэг нарын бүрэлдэхүүнтэйгээр байгууллагын гадаад орчин, 8 байрилга байгууламжийн 56 тасаг нэгж, барилга хоорондын галерей гэх мэт бүх газруудаар обходоор явж эрсдлийг илрүүлэв.

- 2.3. Удирдлагын багийн тойрон үзлэгээр илэрсэн эрсдэлийг арилгахаар Эрсдлэлийн менежер С.Дуламжав, ХАБЭА мэргэжилтэн Д.Луумаа нар “Эрсдлийг илрүүлж – Аюулгүй байдлыг хангая” аян болон МУ-ын Ерөнхий сайдын 2026 оны 10 дугаар албан даалгаврын хүрээнд нийт тасаг нэгж, албадын дарга нарт эрсдлийг арилгах тухай зөвлөмжийг хүргүүлсэн.

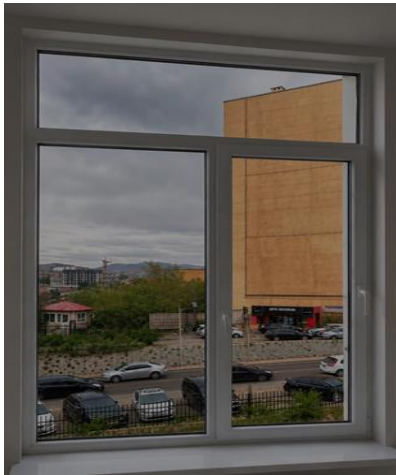
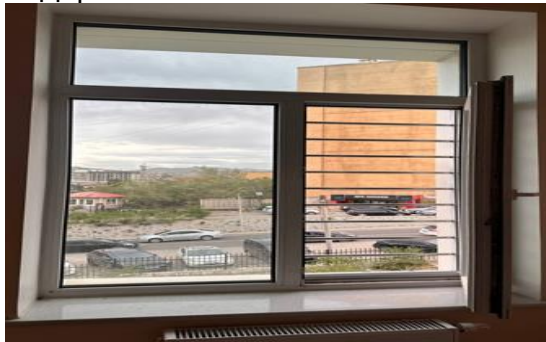
| № | Хэрэгжүүлэх арга хэмжээ | Өнөөгийн нөхцөл байдал, илэрсэн дутагдал | Засаж залруулсан хариу арга хэмжээ | Хэрэгжилтийн биелэлт |
|---|---|---|---|---|
| 1.1 | Унах бэртэх эрсдэлийг үнэлэх, түүнээс урьдчилан сэргийлэх арга MNS 6211:2019 стандартын 5.2.1. Гадаад орчин болон нийтийн эзэмшлийн гудамж талбайд гэрэлтүүлэг сайн байх, явган зам эвдрэл, гэмтэлгүй, нүх завсар, тор онгорхойгүй байх, хашлага тохиромжтой өндөртэй байх, өгсөх уруудах гадаргуу тусгай тэмдэглэгээтэй байх, явах гадаргууд тээглэж болзошгүй саад болох биетгүй байх | <p><b>1.Хүүхдийн зөвлөх поликлиник:</b><br/>Тасгийн урд талын цэцгийн мандалыг ашиглаагүй байсан.</p> <ul style="list-style-type: none"> <li>4 давхрын рентген өрөөний хажууд коридорын цонх хашлага, хаалт байхгүй.</li> </ul> <p>Нүднээс далддуу газар тул хүүхэд унах эрсдэлтэй<br/>Өмнө нь:</p> | <p><b>1.Хүүхдийн зөвлөх поликлиник:</b></p> <ul style="list-style-type: none"> <li>Гадна талд Цэцгийн мандалд “Гацуур мод цэцэг “суулгаж гэрэлтүүлэг хийсэн.</li> <li>4 дүгээр давхрын коридорт шал цэвэрлэх үед ашиглах “Хальтирч болзошгүй” анхааруулах зөөврийн тэмдэг байгаагүй тул шаардлагатай тэмдгийг байршуулсан. Мөн 4 дүгээр давхрын рентген өрөөний хажууд коридорын цонх хамгаалалтын хаалтгүй байсан нь хүүхэд болон асран хамгаалагчид унах эрсдэл үүсгэж болзошгүй байсан тул хамгаалалтын хаалт суурилуулж эрсдэлийг арилгасан.</li> </ul> <p>Дараа нь:</p> | 100% |

| | | <p><b>Үргүйдэл нөхөн үржихүйн тасаг:</b></p> <ul style="list-style-type: none"> <li>• Үйлчлүүлэгчдийн тусламж үйлчилгээ авах явцад эрсдэлгүй байх зорилгоор гадаад орчны тойрон үзлэг тасгийн хамт олон 2026 оны 6 сарын 9 нд хийж тусгай хэрэгцээт иргэдэд зориулсан зам өгсөх уруудах гадаргуу тусгай тэмдэглэгээгүй, өгсөх хэсэгт хог шороо болсон байсан хэсгийг илрүүлсэн.</li> </ul> <p><b>Хүүхдийн эмнэлгийн Яаралтай тусламжийн тасаг</b></p> <ol style="list-style-type: none"> <li>1. Гэрэлтүүлэг тавих</li> <li>2. Гадна шатыг цэвэрхэн байлгах .</li> <li>3. Шатны тэмдэглэгээ тавих</li> <li>4. Цацруулагчтай тэмдэглэгээ хийх</li> <li>5. Хашлаганы төмрүүдийг холдуулах</li> <li>6. ЯТТ-ийн гадна цонхны доор байгаа том нүхний хогийг цэвэрлэж, хаалт хийх</li> <li>7. Хашлага хийх</li> <li>8. Эмнэлгийн орчинд камертай гэсэн тэмдэглэгээ тавих, тамхи татахыг хориглох тэмдэглэгээ хийх</li> <li>9. ХЭ-ЯТТ-ийн бүх цонхонд хаалт хийх</li> <li>10. 103-ийн машин орох хэсэгт явган хүн явахыг болон Машин тавихыг хориглох анхааруулах тэмдэг тавих .</li> <li>11. Машин тавих хэсэгт задгай утас, кабель байна.</li> </ol> | <p><b>Үргүйдэл нөхөн үржихүйн тасаг :</b></p> <ul style="list-style-type: none"> <li>• Өгсөж уруудах хэсэгт цэвэрлэгээ хийж талбайг бохирдол саадгүй болгож, тэмдэглэгээ хийж тавьсан.</li> </ul> <p><b>3.Хүүхдийн эмнэлгийн Яаралтай тусламжийн тасаг:</b></p> <ul style="list-style-type: none"> <li>• Яаралтай тусламжийн тасгийн гадна орчныг бүх ажилчид цэвэрлэсэн.</li> <li>• Шатны тэмдэг тэмдэглэгээ байрлуулсан.</li> <li>• Хашлаганы төмрүүдийг холдуулсан.</li> <li>• Яаралтай тусламжийн тасгийн гадна цонхны доор байгаа нүхний хогийг цэвэрлэж хаалт хийсэн.</li> <li>• Машин тавихыг хориглосон тэмдэг тэмдэглэгээг байршуулсан.</li> <li>• Хаалганы шилэнд харааны түвшинд <b>“ШИЛ МӨРГӨХӨӨС БОЛГООМЖИЛ”</b> гэсэн тэмдэг тэмдэглэгээг наасан.</li> </ul> <p>6.Яаралтай тусламжийн тасгийн Тусгааралах өрөө, үзлэг, ажилбарын 09,10,11,12,13,14,15,21 дугаартай өрөөнүүдийн бүх ширээний өнцөг болон өрөөний бариуланд зөөлөвч хийсэн.</p> <p>7.Тасгийн тусгааралах өрөө, үзлэг, ажилбарын 09,10,11,12,13,14 ,15,21,дугаартай өрөөнүүдийн бүх хаалганд мөргөж гэмтэхээс сэргийлсэн тэмдэг тэмдэглэгээг наасан.</p> | |

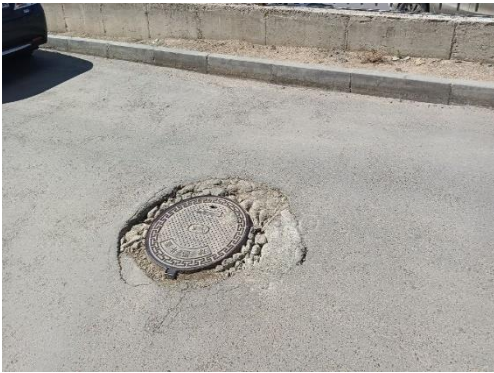
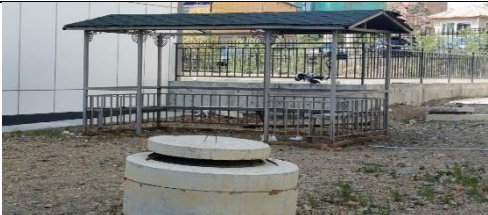
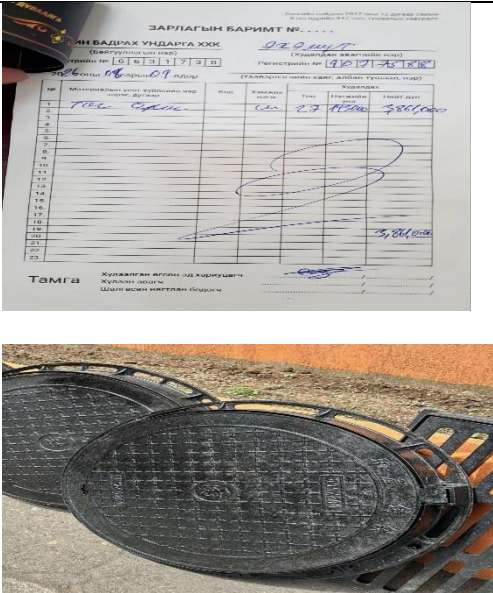
| 1.2 | <p><b>Унах бэртэх эрсдэлийг үнэлэх, түүнээс урьдчилан сэргийлэх арга MNS 6211:2019 стандартын 5.2.1.</b></p> <p>Нийтийн талбай хүн зорчиход чөлөөтэй, цэвэрхэн байх, явган хүний зам талбай харааны бэрхшээлтэй зорчигчид зориулсан таягны даяллаар мэдрэгдэх хавтан суулгасан байх</p> | <p><b>Төвийн гадна</b> талбайд нийт 75 худаг байгаас бохирын 58 дээврийн ус зайлуулах дренажийн 17 худаг байна. Эдгээрээс 22 худгийг өглөө бүр тогтмол сэрээдэж, цэвэрлэгээ үйлчилгээ хийдэг. Нийт худгийн тагны бүрэн бүтэн байдал болон хийцлэлийг ангилаж үзвэл</p> <ul style="list-style-type: none"> <li>• Үйлдвэрийн ширмэн тагтай 32</li> <li>• Полимер буюу хуванцар тагтай 11</li> <li>• Хоёрдогч түүхий эд ( бетон цутган хийсэн болон хаягдал төмөр)-өөр ашиглан хийсэн</li> <li>• Гараар хийсэн төмөр таг</li> </ul> <p>Одоо байгаа нь:</p> | <p><b>Төвийн хэмжээндээ</b></p> <ul style="list-style-type: none"> <li>✓ Хөдөлмөрийн аюулгүй байдал, эрүүл ахуйн тухай хууль, Хот суурины ус хангамж, ариутгах татуургын ашиглалтын тухай хууль, БНбд 3,05,04-90 “Гадна ус хангамж, ариутгах татуургын байгууламж” Гадна шугам сүлжээний ашиглалт, засвар үйлчилгээний стандартын дагуу ЭХЭМҮТ-ийн гадна талбайд болон явган хүний зам дээр байрлах ариутгах татуургын худгуудын шаардлага хангахгүй байгаа бетон, мод, төмөр хавтан, дугуй зэрэг “орлуулагч” 32 ширхэг тагнуудыг яаралтай стандартын “MNS стандартын шаардлага хангасан ширмэн болон полимер” тагаар сольж, шинэчлэн аюулгүй байдлыг хангаж ажиллахаар шинээр 32 ширхэг стандарт таг захиалсан.</li> </ul> <p>Захиалсан нь:</p> | 100% |

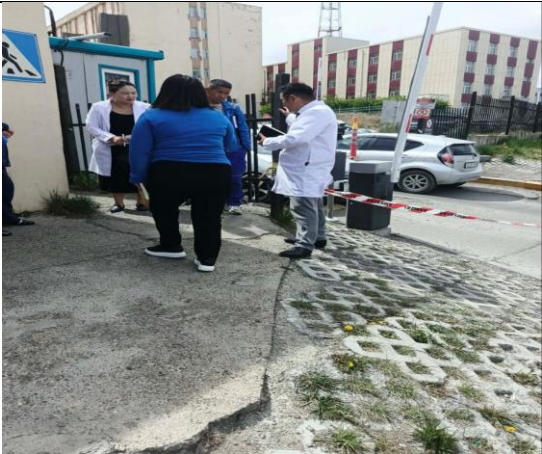
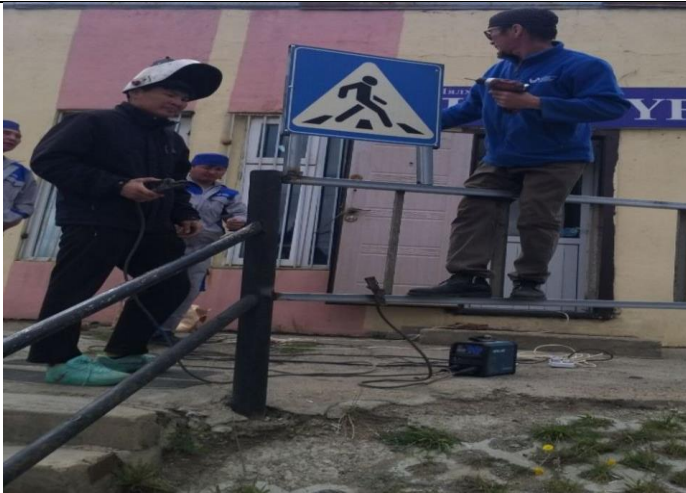
| 1.4 | <p><b>Унах бэртэх эрсдэлийг үнэлэх, түүнээс урьдчилан сэргийлэх арга MNS 6211:2019 стандартын 5.2.5.</b></p> <p>Явган зам талбайн хавтан эвдрэл гэмтэлгүй, гулсамхай бус, овон товонгүй жигд тавигдсан, ус шалбааг тогтохгүй, мөстөж гулсахааргүй байх</p> | <p><b>Үргүйдэл нөхөн үржихүйн тасаг</b></p> <ul style="list-style-type: none"> <li>• Явган зам талбайд тогтсон ус шалбаагт хальтарч унах эрсдэлтэй гөлгөр байв.</li> <li>• Төвийн хашааны зүүн талын орох хаалганы хэсэгт явган хүн зорчих хэсэг нь хаалт хашилт, тэмдэг тэмдэглэгээгүй тул явган хүмүүс машин орох хэсгээр явдаг<br/>Өмнө нь:</li> </ul> | <p><b>Үргүйдэл нөхөн үржихүйн тасаг</b></p> <ul style="list-style-type: none"> <li>✓ Гаднах хэсгийн явган шатны гулсаж халитрахаас сэргийлэн резинэн арзгар гадаргуутай өнгөт дэвсгэр авч байршуулсан.</li> <li>✓ Төвийн инженерын ажилчид болон орох хаалганы хүнсний мухлагийн түрээслэгч нар хамтран хамгаалалтын хашаа, явган хүн зорчих тэмдэг, шатанд бариул хийж будаж зассан.</li> </ul> <p>Дараа нь:</p> | 100% |

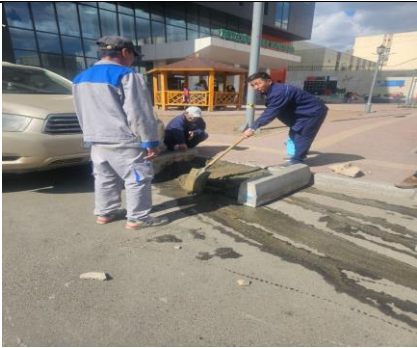
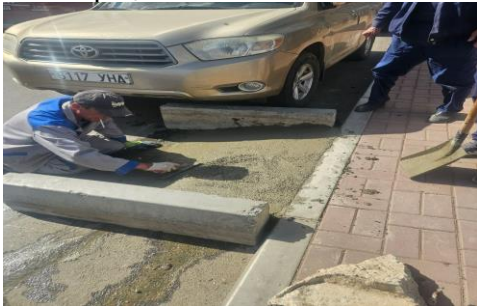
| 2.4 | <p><b>Унах бэртэх эрсдэлийг үнэлэх, түүнээс урьдчилан сэргийлэх арга MNS 6211:2019 стандартын 5.2.9.</b></p> <p>Хаалганы босго нам байх, яаралтай тусламжийн үед зөөврийн ор хэрэглэх, тэргэнцрээр тээвэрлэхэд саадгүй</p> | <p><b>Үргүйдэл нөхөн үржихүйн тасаг</b></p> <ul style="list-style-type: none"> <li>• Хаалганы босго нам биш, яаралтай тусламжийн үед зөөврийн ор хэрэглэх, тэргэнцрээр тээвэрлэхэд саадтай босго тэгшлэгч байхгүй.</li> </ul> <p>Өмнө нь:</p> <p><b>Хүүхдийн зөвлөх поликлиник:</b></p> <ul style="list-style-type: none"> <li>• Засмал замаас орох хэсэгрүү явахад хөгжлийн бэрхшээлтэй хүний зам байхгүй.</li> </ul> | <p><b>Үргүйдэл нөхөн үржихүйн тасаг</b></p> <ul style="list-style-type: none"> <li>✓ Хаалганы босго нам байх, яаралтай тусламжийн үед зөөврийн ор хэрэглэх, тэргэнцрээр тээвэрлэхэд саадгүй болон бүдэрч, тээглэж унах эрсдэлийг бууруулах зорилгоор босго тэгшлэгч захилаад хүлээж байна.</li> </ul> <p>Дараа нь:</p> <p><b>Хүүхдийн зөвлөх поликлиник:</b></p> | 100% |

| | болон бүдэрч, тээглэж унах эрсдэлийг бууруулж, босго тэгшлэгч ашигладаг байх | | <ul style="list-style-type: none"> <li>СНББА-ны ажилчид санхүүжүүлж барилгачин, слесарь, цахилгаанчин нар хийж гүйцэтгэв.</li> </ul> | |
